テングサマップから見た三宅島磯根漁場の現状 (三宅島漁場回復への取り組み)

実施機関	大島分場	事業名	三宅島等災害復旧
------	------	-----	----------

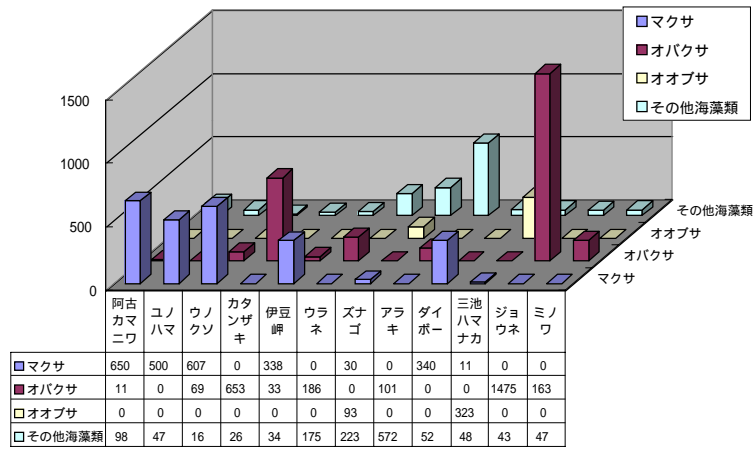
図1 テングサ 1 m²枠取り調査結果(単位:g)2003年5月実施

1. 2003年に島周辺23ヶ所で潜水調査した結果、雨や台風等による泥流や繰り返される土砂崩落の影響により、テングサ類の回復が遅れ、生育が不安定な状況にあることがわかりました。また、潜水による調査結果(図1)を基にテングサマップ(図2)を作成しました。
2. テングサ類の回復は種類や繁茂水深によって異なります。マクサ、オバクサは海藻表面に付着物が多く、草丈も短く回復は遅れています。波浪の強い場所に繁茂し、商品価値の高いオオブサは草丈が伸び、回復傾向がみられ、降灰の影響を受けた島北東部でも群落が確認できました。

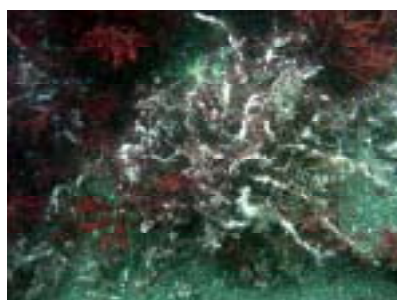
アラキ:回復の遅れている漁場。
表面に石灰藻が付着する
テングサ(オバクサ)。
