# 多摩川における魚道効果調査—Ⅱ

「ニケ領宿河原堰魚道」

昭和59年3月

東京都水産試験場

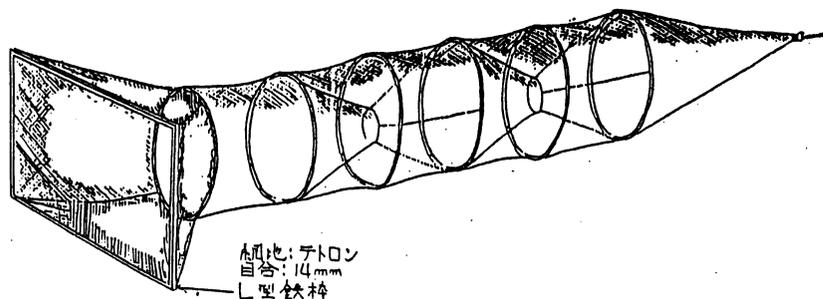
図1 遡上状況調査採捕網

図2 遡上状況調査採捕網設置方法

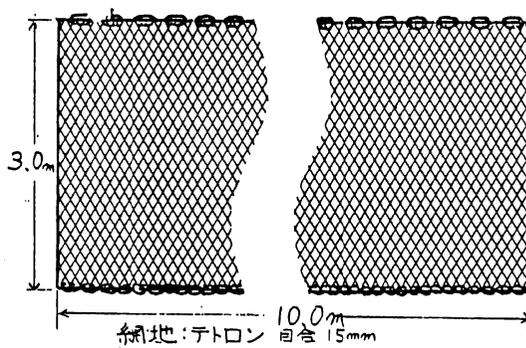
図3 降下止め及び降下状況調査採捕網

調査は昭和58年10月21日10:30に図3に示した採捕網を魚道直下に降下止めと同じ方法で設置し、4時間後14:30に取り上げ降下尾数・種類を調査した。

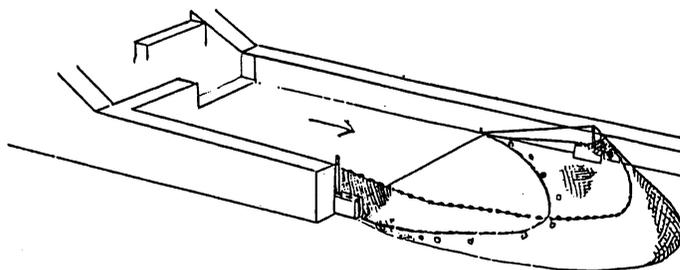
図4 降下止め及び降下状況調査採捕網設置方法

また14:00からはアユの遡上状況及び遡上に要する時間を調査するため、イクスに入れ約1時間ほど川に馴致させた神奈川県淡水魚増殖試験場養成の人工種苗アユ140尾を魚道最下段に放流した。なお放流時から16:30まで降下止めとして魚道口下部に図4のように図3の網を設置して放流直後の降下についても調査した。

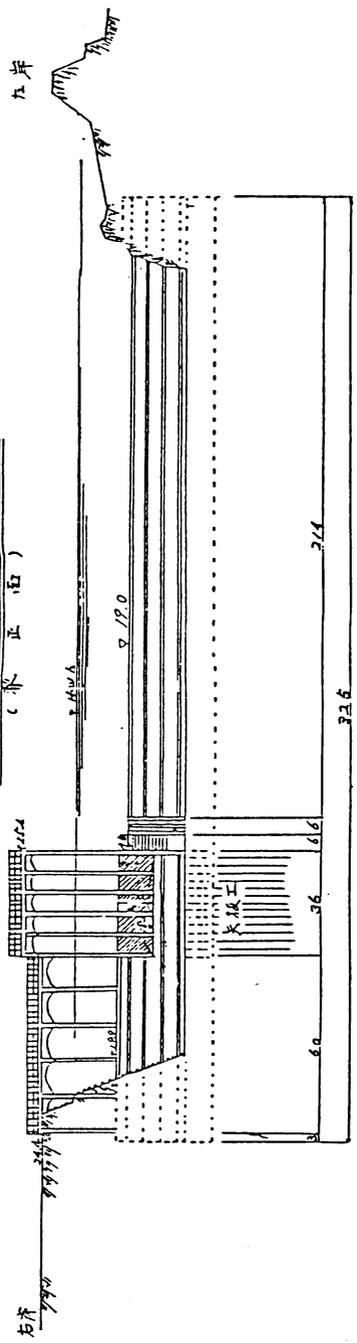
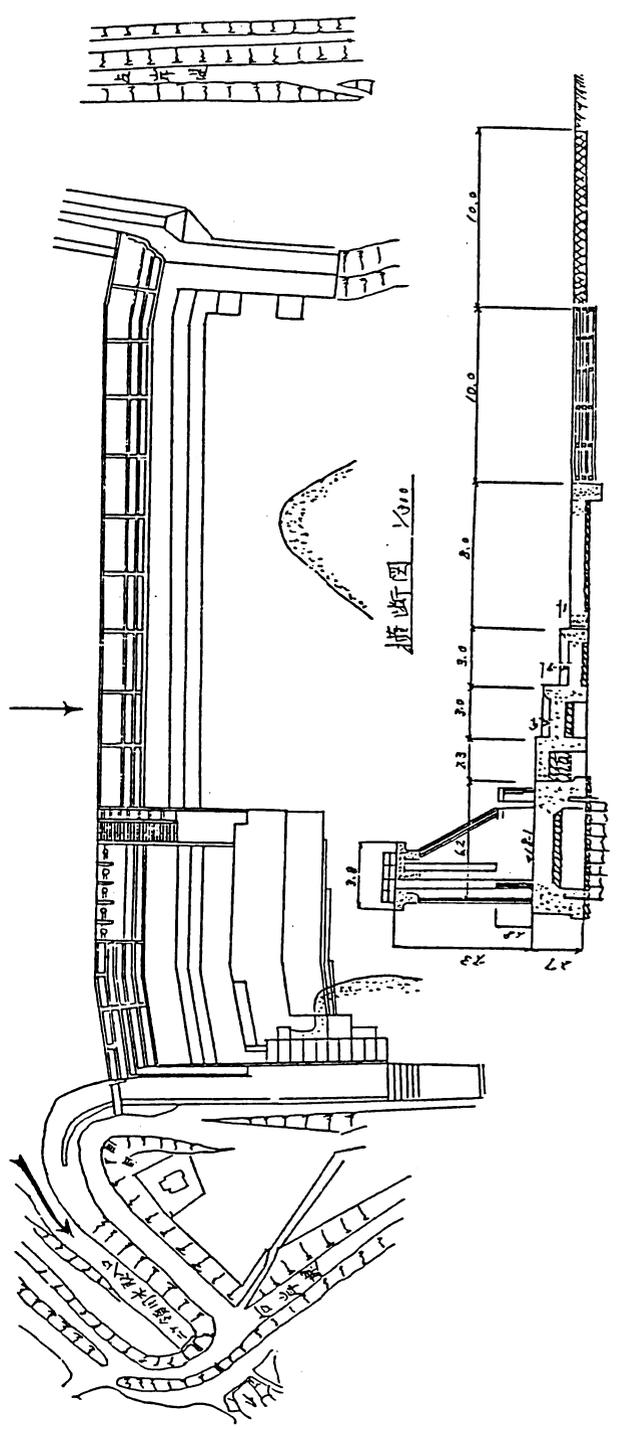
図5 堰堤の概要

二ヶ領用水堰は、およそ400年前慶長2年より川崎市の灌漑用水として利用されてきており、近年まで蛇カゴ及び木工沈床であった。昭和に入り上流部での引水の増加と河床の低下により取水が困難となり、加えて昭和11年、多摩川最上流部の小河内貯水池建設計画が出されたのを契機にコンクリート堰堤を建設することになり、昭和24年6月に竣工した。更に昭和49年9月の粕江水害後、堤高を90cm低くする改修工事がなされている。

堰堤はコンクリート造り籬段式重力直線堤で左岸より透過固定堰、魚道、スリップウェイ式船通し、スルースゲート式の放水門5門さらに固定堰がある。

堰高は左岸より船通しまでは2.7 m、それより右岸側は3.6 mである。固定堰は4段の雑段式で、段差は3段目が90 cm、他は30 cmである。また堰体下流部には以前コンクリートブロック、蛇カゴが敷設されていたが、度重なる増水で洗掘、分散し、堰体前面は最大0.8 m、最小0.4 mの段差となっている。

堰堤下流部はコンクリート沈床が散在し、それらの間や陰影部は魚類のよい生息場となっている。しかし堰堤前面は河床の低下により段差が大きく40～80 cmの滝落ちとなっており、アユをはじめとした上流を目差す遡上魚にとって堰体上に上がるのは、ほとんど不可能ではないかと思われる。

1. 河床低下により堤体前面に大きな段差が生じていること。
2. 魚道口下流部の堤体上面の水深が浅すぎる。
3. 隔壁間高差が大きすぎる。
4. 魚道内流速が大きすぎる。
5. 魚道口に魚を誘導する方策がなされていない。

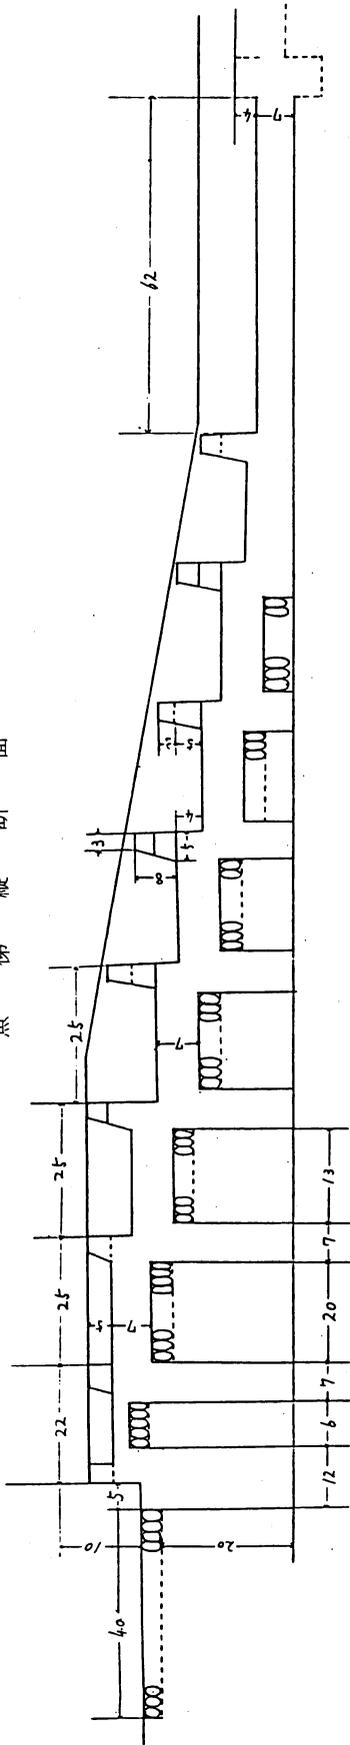
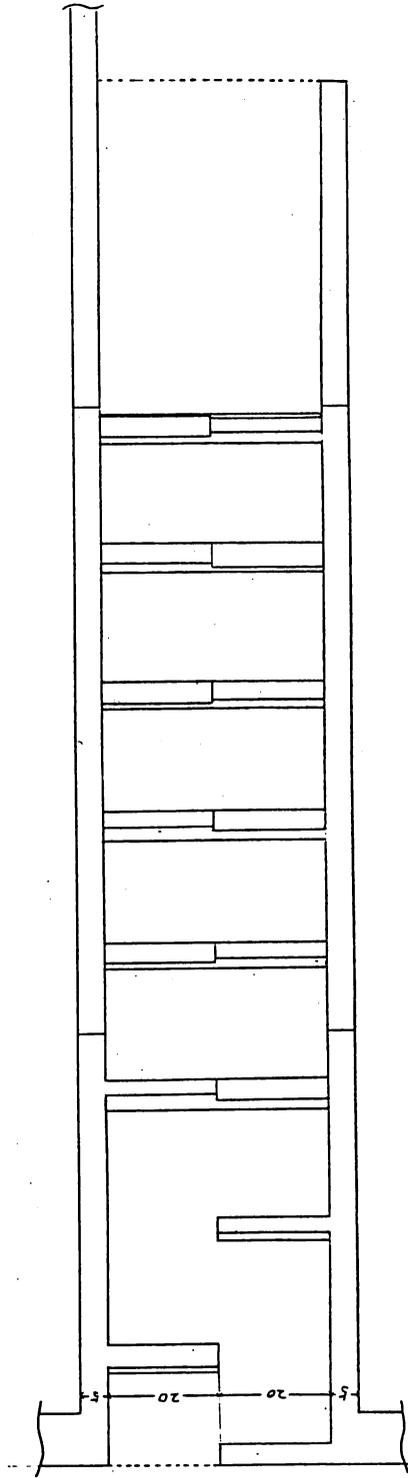
図6 魚道の構造 (単位 10cm)

魚道は階段式であり、堰の中央部川崎市寄りに直線状に延長している。魚道の全長27.2 m、幅員4.0 m、勾配 $\frac{1}{8}$ で階段数は9段である。隔壁はコンクリート固定壁で、隔壁間距離2.5 m、隔壁高差は第1、第2段にはなく、第3段目以下0.4 mで、交互に深さ0.3 m、幅2.0 mの切り欠きがある。潜孔はない。各プール内に阻柱はなく、魚道数は一様である。また、魚道口下には4×6.2 m、深さ0.4 mの魚留りがある。

魚道は隔壁間高差が0.4 mあり、加藤精一<sup>1)</sup>によれば、中流域では0.25 m以下とし、いかなる場合でも0.3 m以上にしてはならない、としているが、それに反して隔壁間高差が大きい。

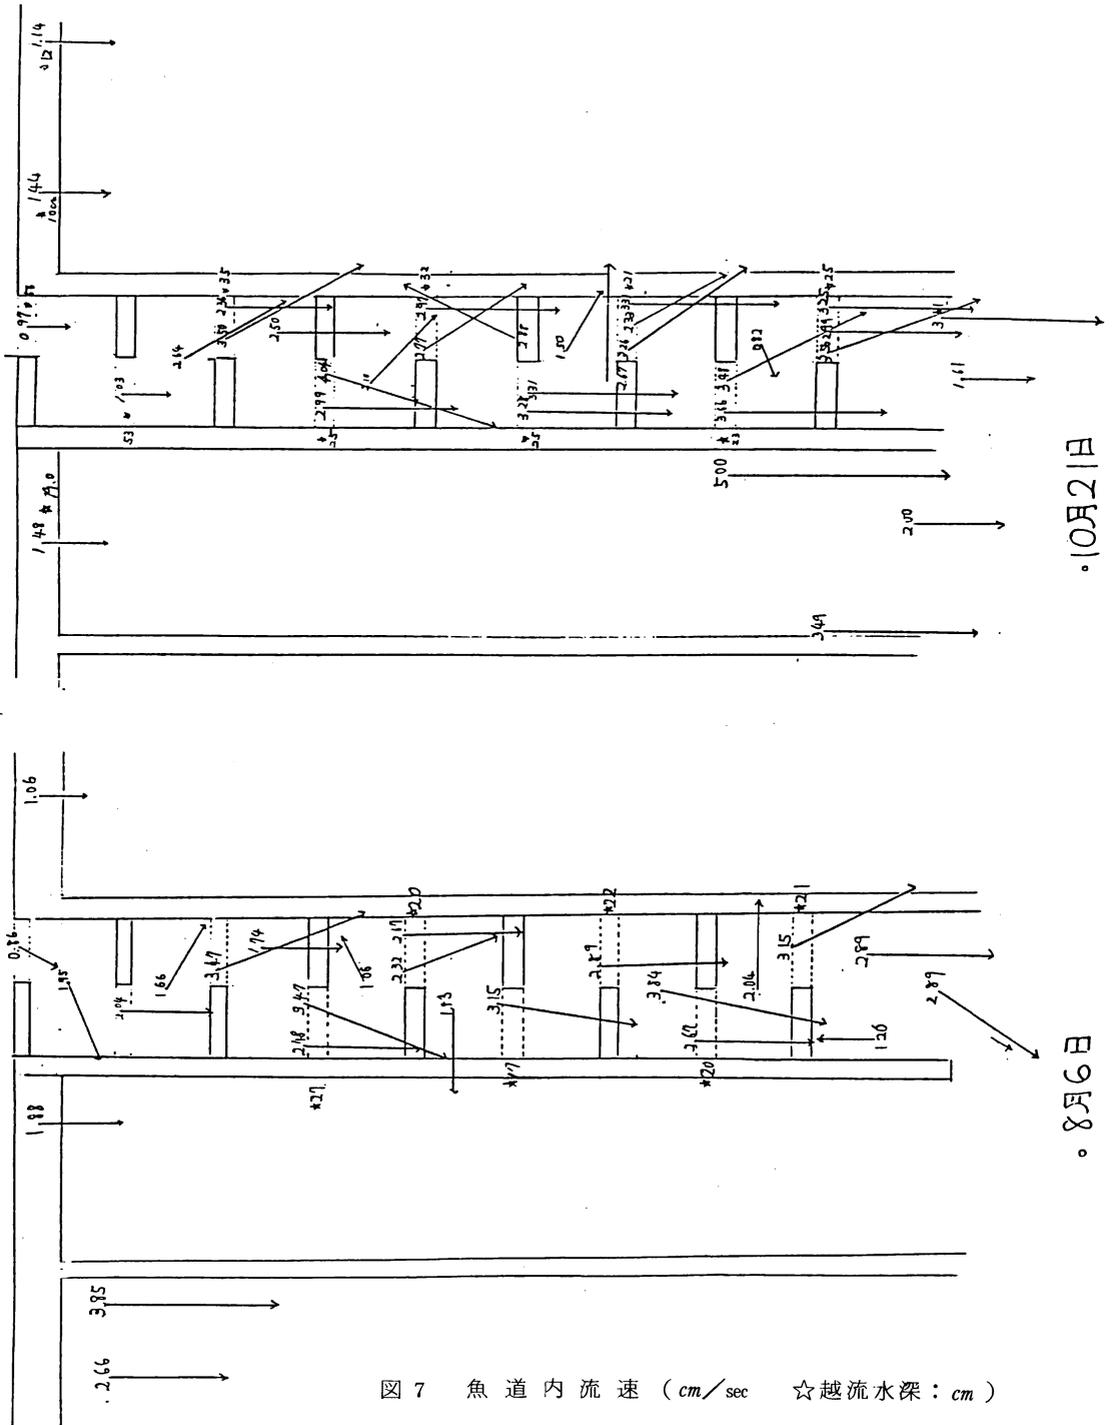
昭和58年8月6日及び10月21日に測定した魚道内流速と越流水深を図7に示した。このときの本流流量は越流水深と流速の実測値よりそれぞれ23.8 t/sec、42.5 t/secと推定された。

魚道内は切り欠き部よりほとんどの流下水が流れ落ちており、8月6日の越流水深は17～27cmであった。越流速は3 m/secを越すところが多く、最上段部を除き、みな2 m/sec以上であった。

又、魚道内流速は2～3 m/sec以上であり、稚アユの突進速度のみならず成魚(B.L14～15 cm程度)<sup>2)</sup>の突進速度をも上回っており稚アユがこの魚道を遡上するのは甚だ困難であると考えられる。

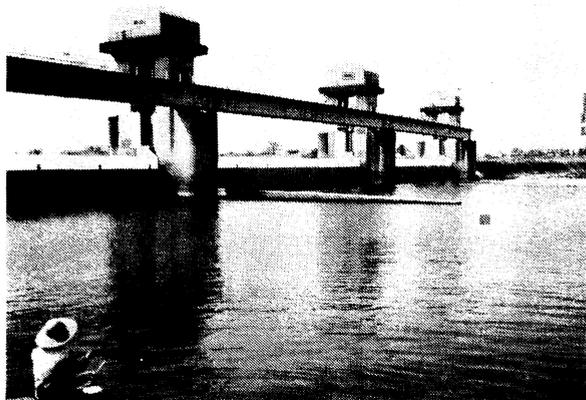
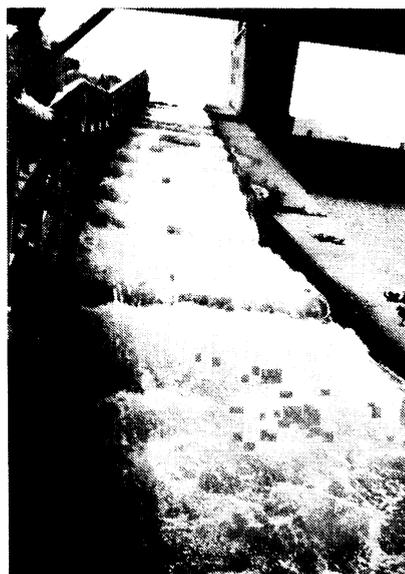
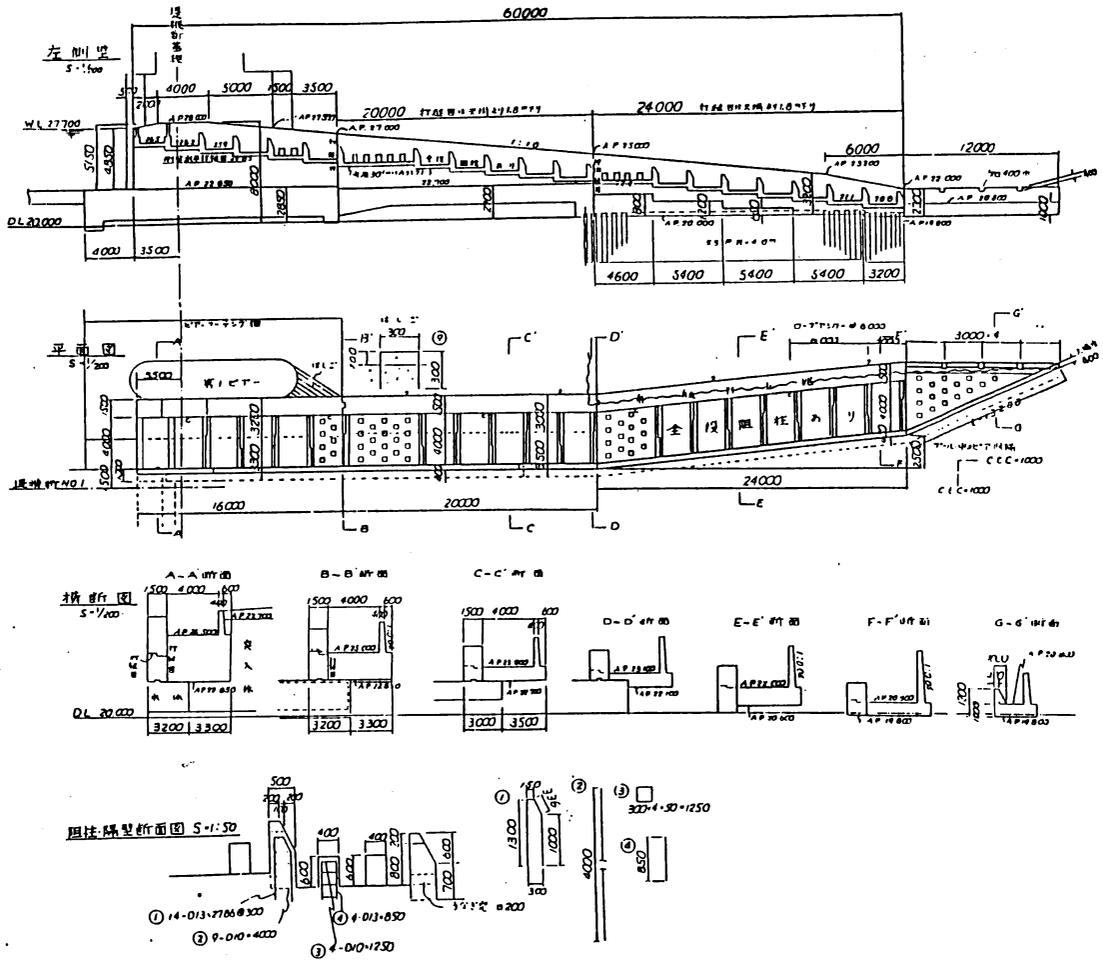
堰堤の概要： コンクリート式雛段式直線堰で、堰長415m、堰高3.6m、左岸に262.2mの固定堰があり、右岸側に139.8mの可動堰がある。

魚道の概要： 魚道は右岸側にあり階段式で、全長60m、幅員4m、隔壁間高差0.4m、勾配1/10である。階段数21で、各々の隔壁には幅2.5m、深さ0.2mの切り欠きと、0.2×0.2mの潜孔を交互に設けてある。プール内水深1.0m、プールの長さ2.0m、全段には高さ0.6m0.4×0.4mの阻柱がある。

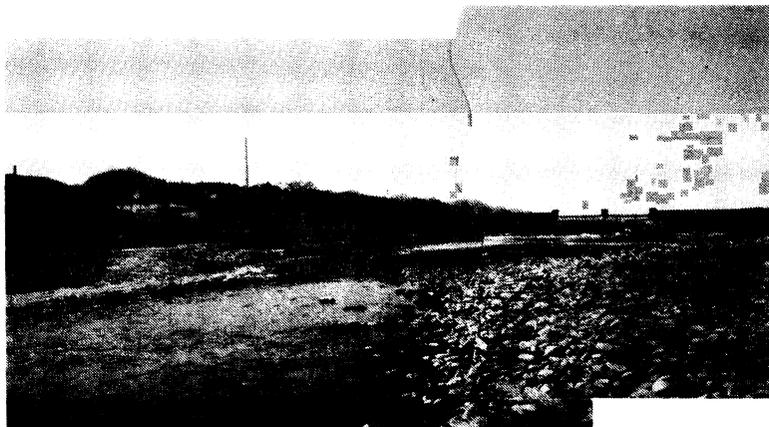
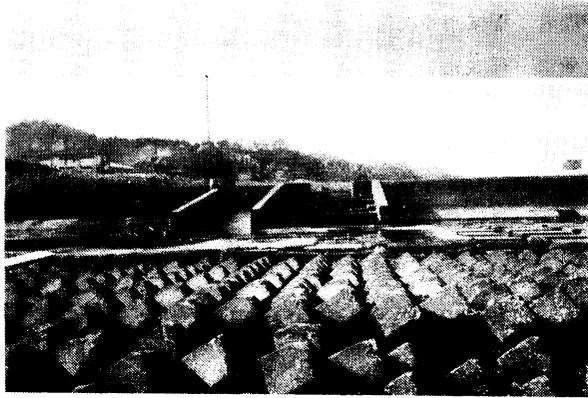
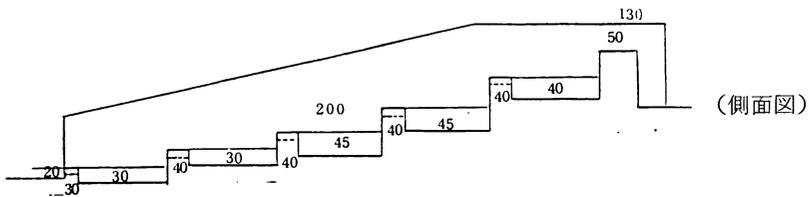
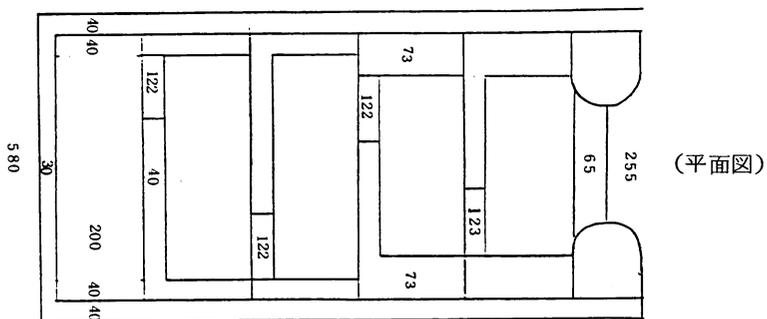
堰堤の概要： コンクリート直線堰堤で堤長375.85m、堤高2.3m、左岸より100.6mの固定堰、56.8mの可動堰（5門）、51.4mの固定堰そして右岸側に48.2mの可動堰（3門）がある。

魚道の概要： 魚道は右岸寄りの固定堰と可動堰の間に位置し、階段式で全長10.25m、勾配1/4.5である。幅員4.2m、階段数は6段、隔壁間高差は上部三段が0.45mそれ以下は0.3mである。また、各々の隔壁には幅1.22m、深さ15cmの切り欠きが交互に設けてある。

プール内の水深は上部三段が0.45m、下二段が0.3mで、プールの長さ2.0mであり、阻柱、潜孔はない。

なお昭和58年12月9日の調査時には、左岸寄りの可動堰2門が倒れてあり、魚道への通水はなかった。

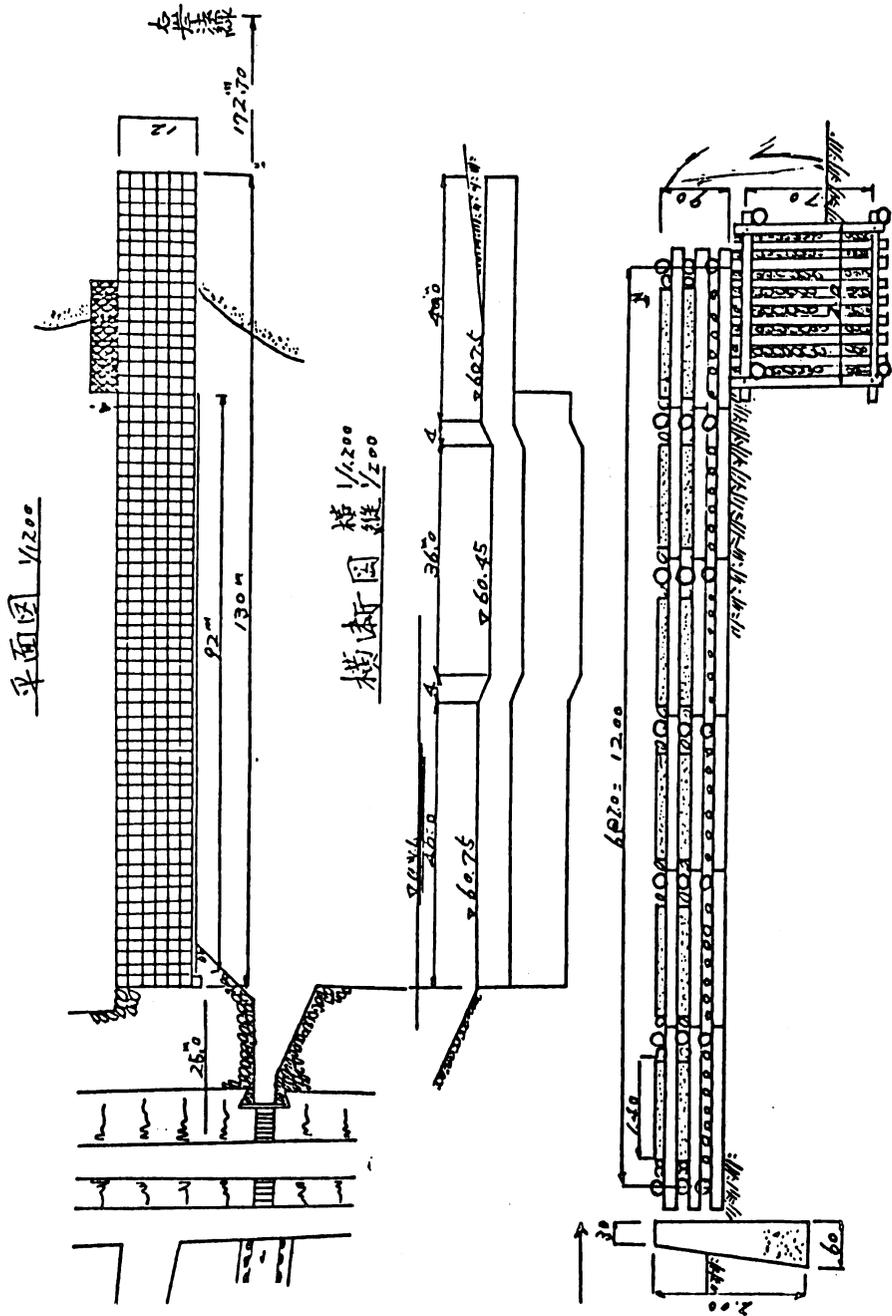
堰堤の概要： コンクリート造り重力式直線堰堤で堤長180m、堤高1.0m  
固定堰のみで可動堰はなく堰体前面には十字ブロックが布設して  
ある。堰体前面は70～100cm程度の段差があり流下水は滝落ちしている。

魚道の概要： なし

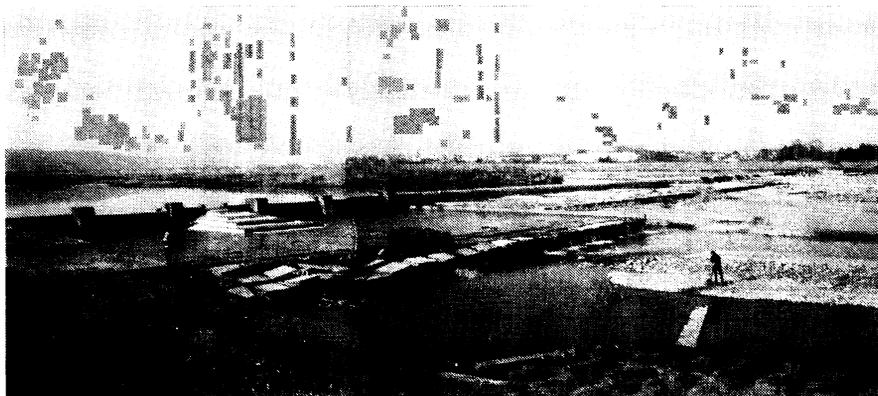
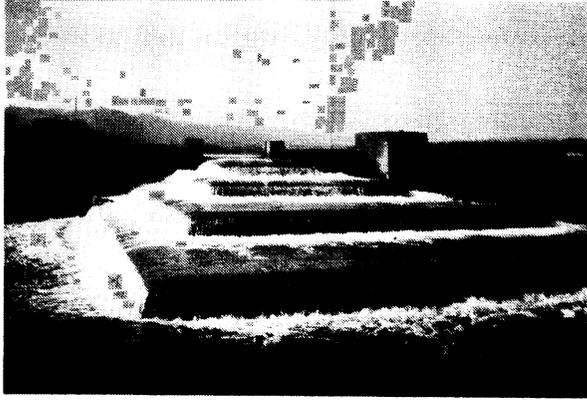
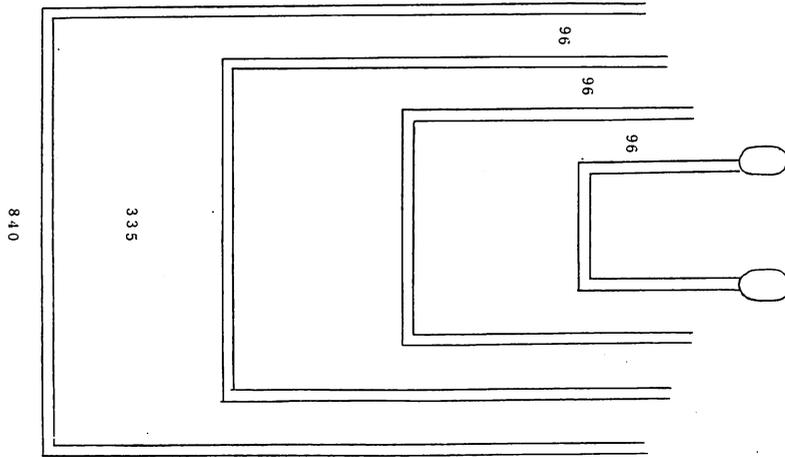
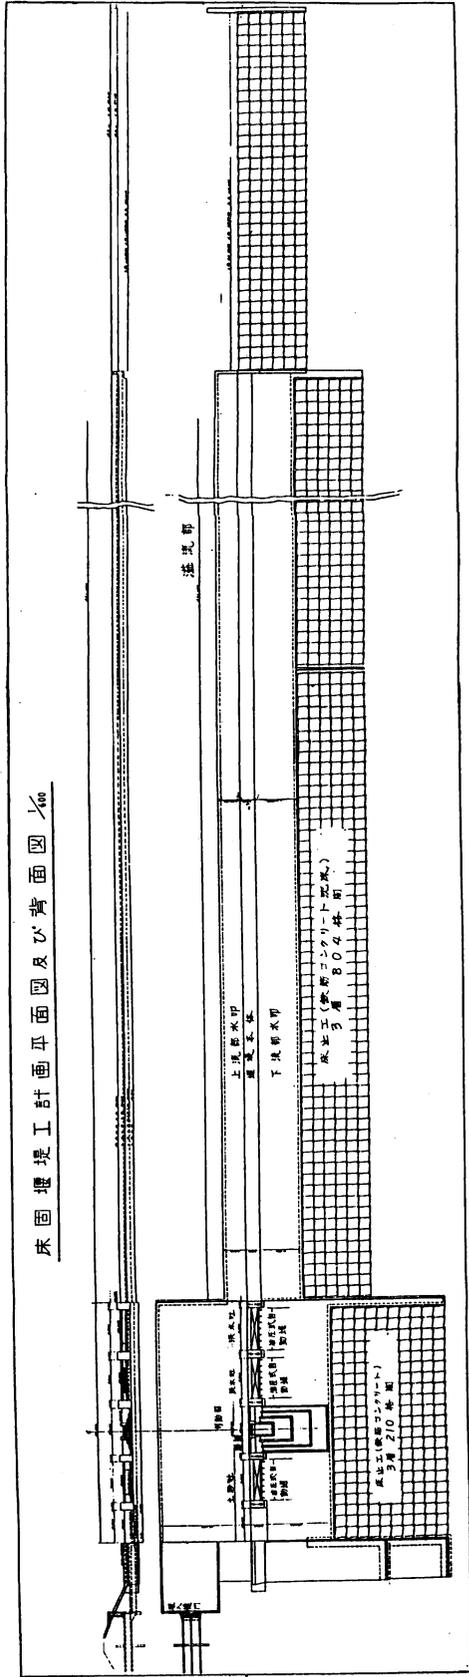
堰堤の概要： コンクリート造り重力式直線堰堤で堤長314.7m、堰高1.2mで、左岸側に271mの固定堰があり、右岸側に油圧式の可動堰が三門ある。

なお、堤体前面は河床との段差が大きく、流下水は約80cm程度の滝落ちとなっている。

魚道の概要： 魚道は右岸側の可動堰の間にあり、雛段型で4段、最下段の隔壁長は縦12.2m、横8.4mである。魚道の最大全長は13.5mで勾配は1/8.4である。隔壁間高差は0.3m、プール内水深も0.3mで切り欠きはない。プール内には阻柱はなく、潜孔については確認できなかった。

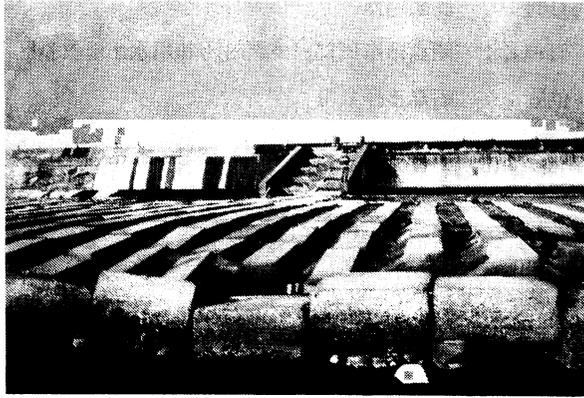
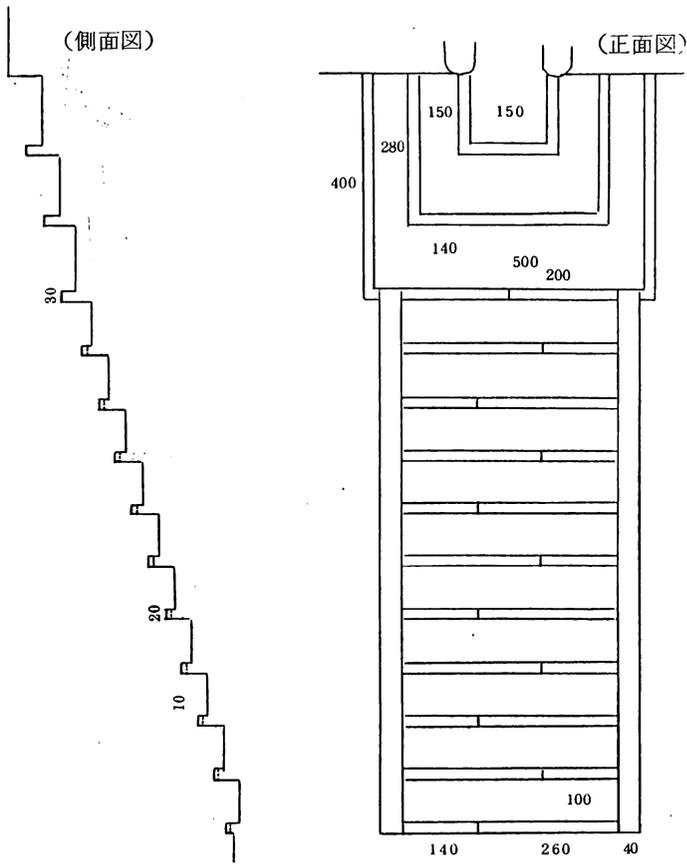
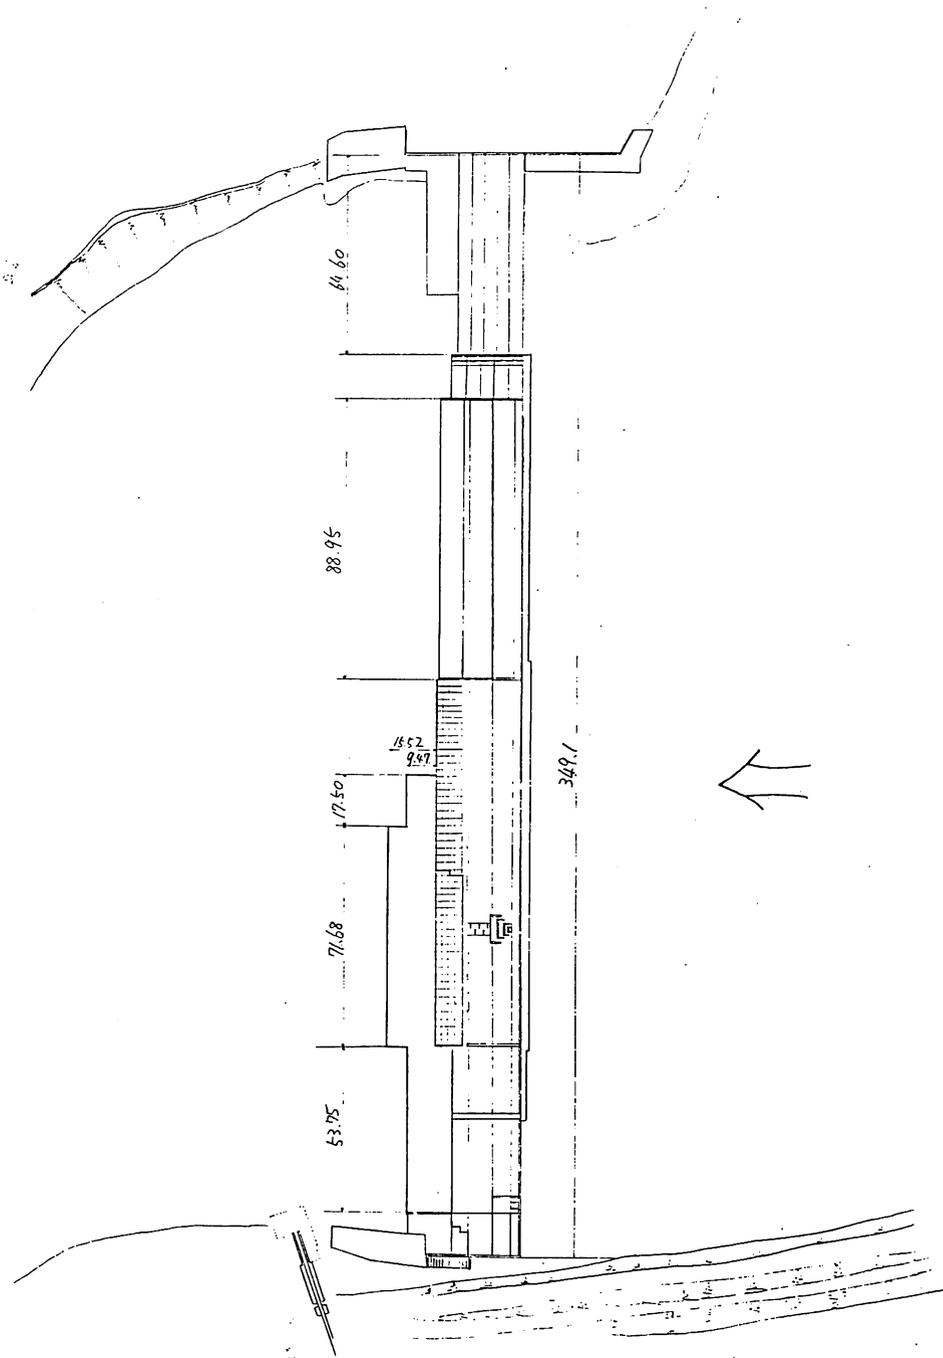
堰堤の概要： コンクリート造り重力式直線堰堤で堰長349.1m、左岸側に3門の可動堰があり他は固定堰である。

堤体前面には異形ブロックが布設されているが、やはり河床低下により堤体前面は大きな段差が生じている。

魚道の概要： 魚道は左岸側より堰堤の $\frac{1}{3}$ あたりに位置し、上部が3段の雑段式で下部が10段の階段式の複合型である。

魚道の全長は14.2m、勾配が $1/3.5$ である。雑段型の最下段の隔壁の長さは従4.0m、横5.0mであり、隔壁間高差は0.3m、プール内水深は0.3mである。下部の階段魚道は幅員4.0m、隔壁間高差は0.3mであり、各々の隔壁には幅1.4m、深さ0.2mの切り欠きが交互に設けてある。プール内の水深は0.3m、プールの長さ1mであり、プール内に阻柱はなくまた潜孔もない。

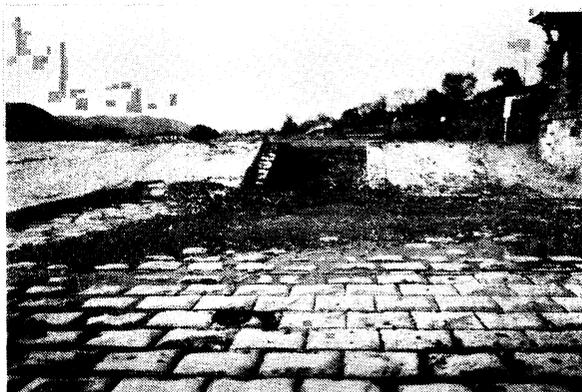
堰堤の概要： 左岸側より39.94mの投渡し堰がありそれより右岸側までは固定堰が設けられている。

この堰で流下水の90%以上を取水してしまうため、堰下へはほとんど水は流れない。

また以前は魚道として機能させるための施設もあったようであるが現在は無い。

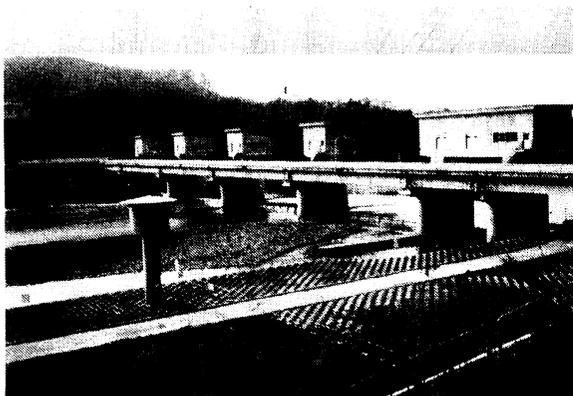
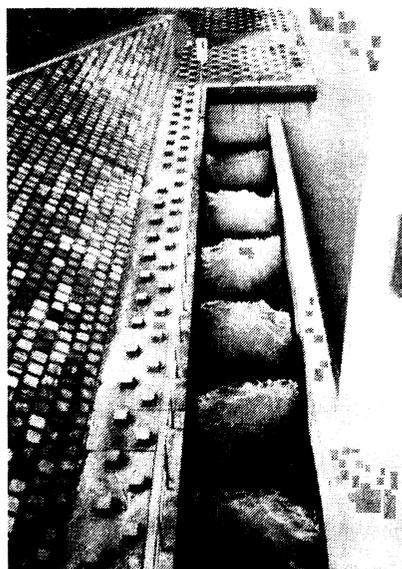
堰堤の概要： コンクリート式直線堤で堤長193.14mであり、堤高2.4mで中央部に土砂吐門10.0m1門、洪水吐門27.5m4門の計5門の可動堰を設けてある。

魚道の概要： 魚道は両岸に設けられておりいずれも階段式である。

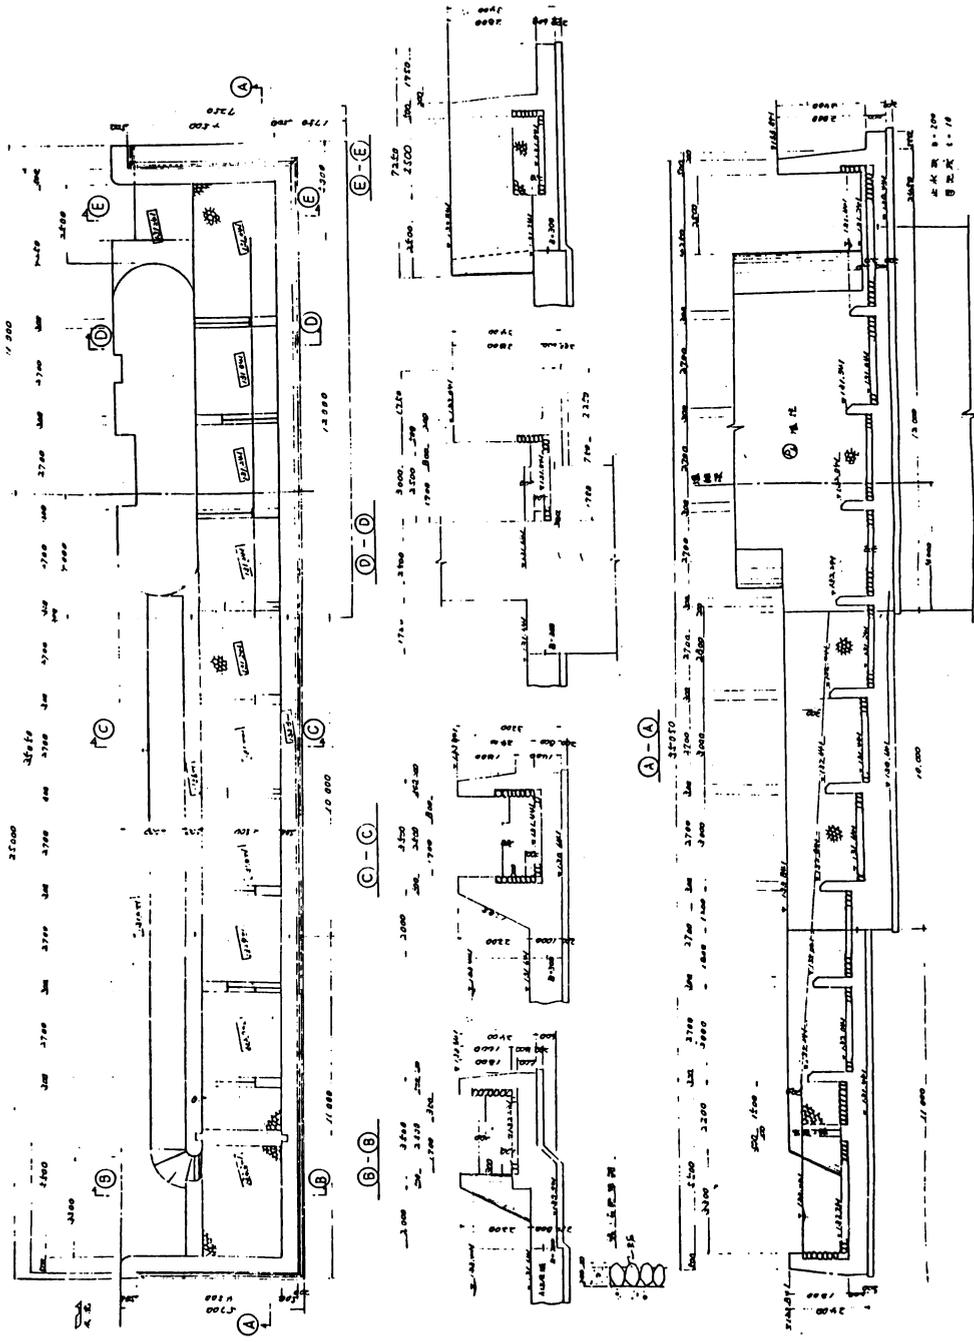
右岸魚道構造図

右岸側魚道は全長35.05m、勾配1/19.5で階段数9段である。魚道口は流れに対し直角に開いている。その他、プールの規格については左岸側魚道に同じ。

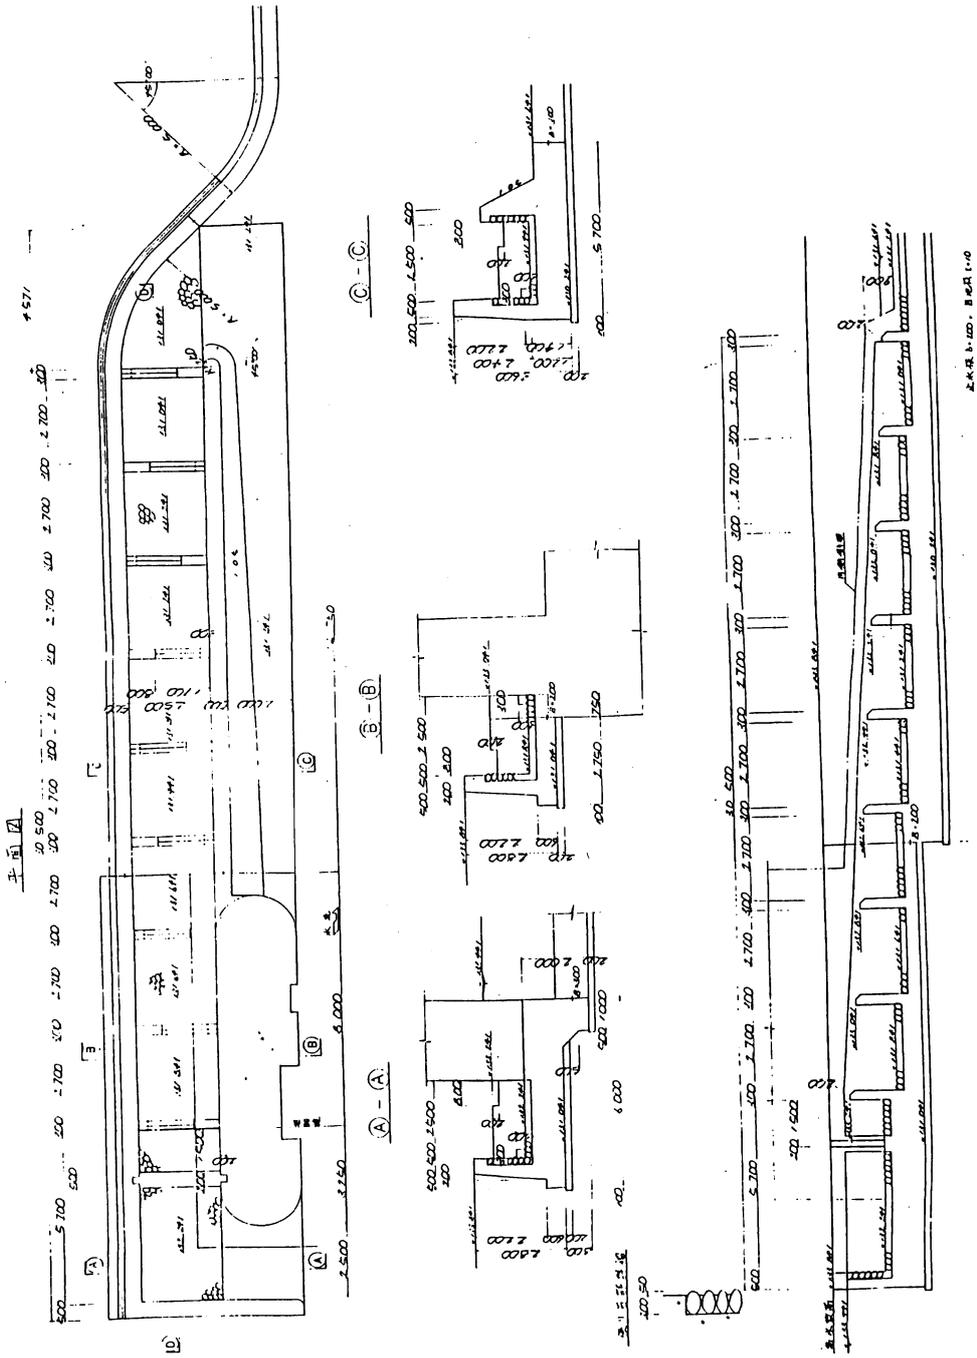
左岸魚道構造圖

左岸側魚道は全長30.1m、勾配1/13.7で階段数9段、幅員2.5mである。隔壁間高差は0.2mで各々の隔壁には幅0.8m、深さ0.2mの切り欠きと0.3×0.3mの潜孔が交互に設けてある。プールの長さは2.7m、プールの深さは0.8mで阻柱はない。
