東京都水産試験場調査研究要報19  
(東京都文書課登録 第2369号)

# ノリ(海苔)沖合養殖実用化試験報告

昭和34年12月

東京都水産試験場

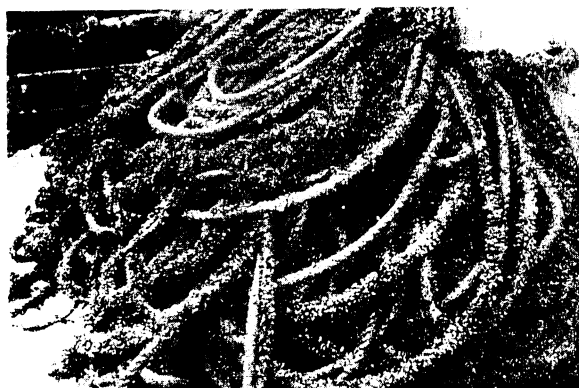
いかだのいかり綱に付着したムラサキイガイ
