## アユの遡上促進のためのコンテナボックスを用いた簡易魚道の開発と効果検証

### Development and test of a small-scale fishway using container boxes to facilitate ayu (*Plecoglossus altivelis altivelis*) to migrate upstream

**Abstract:** In order to facilitate ayu (*Plecoglossus altivelis altivelis*) staying in the weir to migrate upstream, we developed the small-scale fishway using container boxes. The test was conducted in the under of Shouwa water weir with a height of 2 m. We confirmed that ayu was migrating using the fishway. Especially when we loaded the container box in seven stages, the effect was high, 158 ayu migrated in 1 hour. The task of installing and removing our fishway was less than that of the small-scale fishway using sandbags. The test was done in a short period. The water temperature was high and it was not turbid, so it was suitable for ayu to migrate during the testing period. In the future, it is required to gather knowledge in a long-term test.

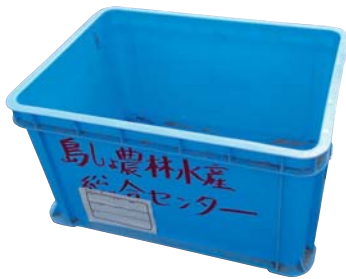
外寸(mm) : W552×D400×H309

上部内寸(mm) : W513×D361×H300

有効内寸(mm) : W502×D350×H284

容量 : 54 リットル

材質 : PP

図1 コンテナボックスの形状

簡易魚道の開発においては、(1)遡上中のアユが一時的に休息できる場所の確保、(2)魚類が行き来できる連続性の確保、(3)土のう式と比べ設置・撤去がより簡易、の3点に留意した。簡易魚道は、コンテナボックス(図1)を複数段積み上げ、堰の高さに対応するものとし、各コンテナボックスの底面には穴を開け、またプラスチックダンボール製のスロープ(勾配2/3)を取り付けた(図2)。なお、最上段用のコンテナボックスには、アユの遊泳空間を最大限に確保するため、スロープを取り付けなかった。

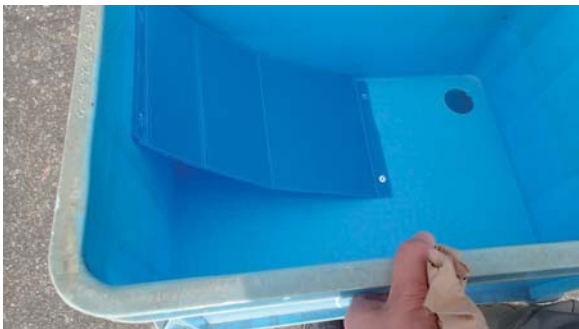
図2 加工したコンテナボックス

コンテナボックスの積上げ段数は、堰高2m前後に対応するため、最大7段までを想定した。上段から下段へと水が流れながらもコンテナボックス内に水が充満する構造にするため、最下段の1段目から3段目までは直径32mm、4段目～6段目までは直径44mm、最上段の7段目には直径64mmと、上段から下段に向かって直径が小さくなるように穴を開けた(図2)。なお、段数を6段、5段と少なくする場合は、最上段のみを直径64mmのものにして、それより下段の構成は上記と同じにした。

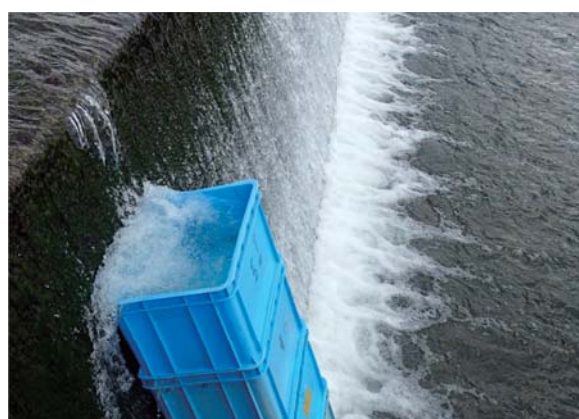
図6 通水中の簡易魚道の様子

簡易魚道の設置後、積上げたコンテナボックス内には、堰を越流した河川水が流れ込んだ。最上段のコンテナボックスは速やかに満水となり、その両脇から河川水が溢れ出て、堰を伝う状態となった（図6）。

製作した積上げ式コンテナボックス簡易魚道を、昭和水堰の落差2mの堰下に設置したところ、速やかにコンテナボックス内は河川水で満たされ、上流から下流までの流路が確保された（図5, 6, 8）。更に、最上段のコンテナボックスから溢れた河川水は、堰を伝いながら流れ落ちる状況となり、アユがその流れに向かって遡上し、簡易魚道の外側から一気に最上段のコンテナボックス内に入る様子が確認された（図7）。また、簡易魚道の内部を行き来するアユも確認された（図8）。現場作業には、最多となる7段積上げにおいて2人で設置20分、撤去10分を要し、落差1.3mの日野用水堰に設置した土のう式簡易魚道の39人で1時間30分間（橋本2014）と比較し大きく軽減された。製作した簡易魚道は、(1) 遡上中のアユが一時的に休息できる場所の確保、(2) 魚類が行き来できる連続性の確保、(3) 土のう式と比べ設置・撤去がより簡易という3つの目的を達成したと考えられた。

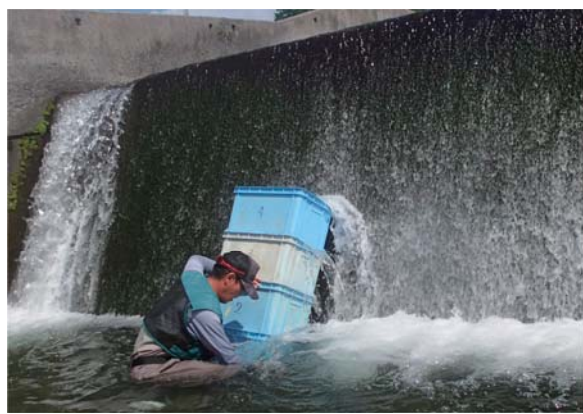
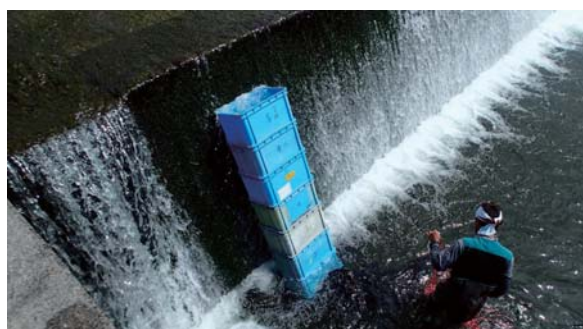
図5 簡易魚道の設置作業。上：土のうを敷き河床の凹凸を相殺し、その上から堰に立て掛けるように加工したコンテナボックスを積み上げていく。下：コンテナボックスを7段まで積み上げた様子

設置の際に、まず、土のう4袋を敷き河床の凹凸を相殺し、次に、堰に立て掛けるようにコンテナボックスを積み上げていった(図5)。なお、最下段のコンテナボックス底面に設けた穴が、土のうで塞がれないように留意した。簡易魚道は2016年7月29日、8月3、4、5日に設置し、万一の事故やいたずら、急な出水による流失を防ぐため、毎日の試験終了後に撤去した。

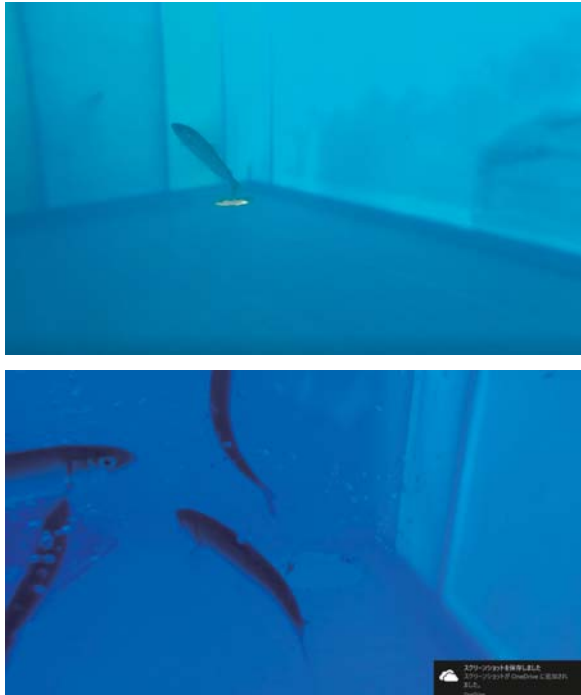
図8 コンテナボックス内に設置したビデオのスナップ写真。上:7段積みの1段目で簡易魚道内に入ってきたアユ。下:7段積みの3段目で簡易魚道内を往来するアユ

7段積みの最下段(1段目)および3段目のコンテナボックス内に設置したビデオカメラの映像より、コンテナボックス内は速やかに満水状態になった後、泡や懸濁物の動きから上段から下段へと水が流れる様子

が確認された(図8)。加えて、コンテナボックス底面に開けた穴からアユが出入りする様子も確認された(図8)。なお、映っていたアユの数は、最下段の1段目よりも3段目のほうが多かった。

遡上中のアユが一時的に休息できる場所を確保することについては、アユが最上段のコンテナボックスまで達し、そこで休息し、最終的に堰上まで遡上することを想定した。これには、最上段のコンテナボックス内が満水で、アユが遊泳する容積が最大となることを理想とし、コンテナボックス底面に設けた穴を下段になるほど小さく設計することで水量を制御した。結果的に、すべての調査時において、最上段から水が溢れ出て、満水が確保され、ビデオカメラから魚道内も

満水となっていることが確認された（図8）。参考として、堰上で水深と流速（電磁流速計TK-105X（株式会社東邦電探））を測定したところ、水深は4～5cmで、流速は0.00～0.135 m/sとなったが（著者ら未発表）、水深が極めて浅く、測定値は得られたものの不安定で十分な測定に至らなかった。今回の試験では、全て満水が確保されたが、流量が減少した際など、流れ込む水量と本簡易魚道の水量状況との関係を把握しておくことは重要で、水量の測定方法の検討ほか課題が残った。

魚類が行き来できる連続性を確保することについては、コンテナボックス内に設置した2つのビデオカメラの映像により、アユが簡易魚道の内部を行き来し（図8）、最上段まで上がったとしても、改めて下まで戻り、簡易魚道から出ることも可能であることが示された。なお、ビデオカメラに映っていたアユの数は、最下段の1段目よりも3段目で多かった。これは、最下段から順に簡易魚道を上ってくるアユよりも、簡易魚道の外側から一気に最上段のコンテナボックス内に入り、そこからすぐには遡上せず、簡易魚道内を行き来しているアユが相当数いるからと考えられた。また、このビデオカメラの記録と、簡易魚道の目視の様子から、堰上まで遡上した計397尾のアユについては、そのほとんどは外側から一気に簡易魚道最上段のコンテナボックスまで遡上し、それから堰上まで遡上するルートであったと考えられた。

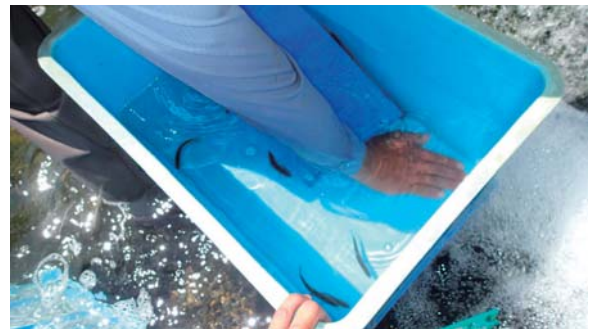
図9 簡易魚道の撤去の際に確認されたアユ

れた魚類は、アユ（図9）、クロダハゼ *Rhinogobius kurodai* およびムサシノジユズカケハゼ *Gymnogobius* sp. 1 であった。

簡易魚道の試験設置は7月末から8月上旬の短期間で行っており, アユの遡上期を網羅するものではなかった。加えて, 簡易魚道を利用したアユの体長を把握できていない。アユの遡上や遊泳行動には, 水温, 濁度(本田1983)のほか, 流速や体長の違いが影響するとされる(鬼束ら2010)。調査期間の水温については, 25.1~29.8℃と高く, 濁度は低く(表2), アユの遡上に適していたと考えられた。ただし, 20cmを超えるようなアユの遡上は視認されず(図9), 大型のアユは本簡易魚道を利用しない, あるいは利用できなかった可能性が考えられる。その他の場所や時期での設置を検討する場合, 本簡易魚道を利用するアユの特徴を明らかにすることは重要で, 課題として残された。
