平成 20 年 11 月 12 日

「漁場の荒廃・海の異変」対策研究第 2 弾

## テングサ藻場再生・保全対策の最前線（三宅島編）

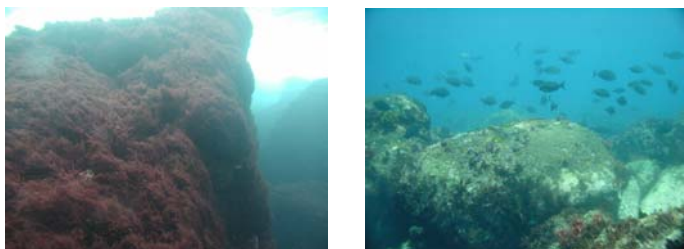
写真 1 噴火後のオオブサ漁場(左)とマクサ漁場(右)

三宅島は、かつて「テングサの島」と言われるほど、沿岸に豊かなテングサ漁場が広がっていました。しかし、2000 年に始まった雄山の大規模な噴火の影響で多くのテングサ漁場が荒廃し、噴火から 8 年経過した現在、浅場のオオブサ漁場は回復傾向にあるものの、深場に分布するマクサ漁場の多くは、回復が遅れています。回復の遅れの要因は、泥流等により陸上から海底や岩上に流入・堆積した火山灰や土砂がテングサの生育を阻害しているものと推察されています。

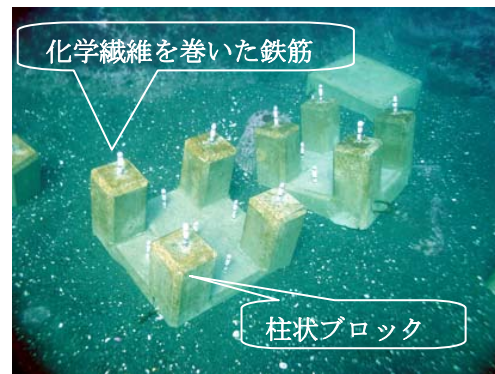
写真 2 海底に設置した海藻礁（2006. 12. 1）

三宅島のマクサ漁場の再生には、火山灰などの堆積物対策が不可欠です。そこで、火山灰や土砂の堆積しにくい基盤による再生対策を考えました。コンクリートの平板に柱状のブロックを取り付けて、垂直面を多くして堆積対策にしました。

さらに、テングサが、ち切れた枝等からも繁殖する特性を活かし、海中に浮遊している切れ枝を付着・蠣集するための化学繊維を柱状ブロックの先端に取り付けました（写真 2）。
